> Retour d'expérience

Focus sur un événement déclaré à l'ASN

Septembre 2018

Eviter une erreur de montage d'accessoire au CyberKnife entraînant un écart de DSP lors de l'étalonnage en dose

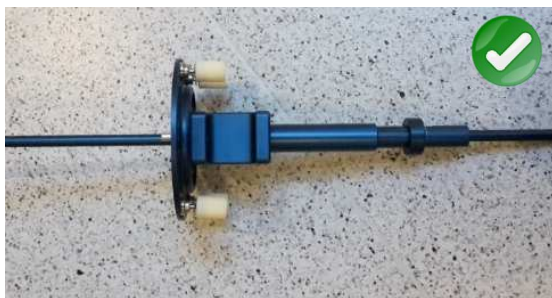
Montage correct de la pîge pour l'étalonnage

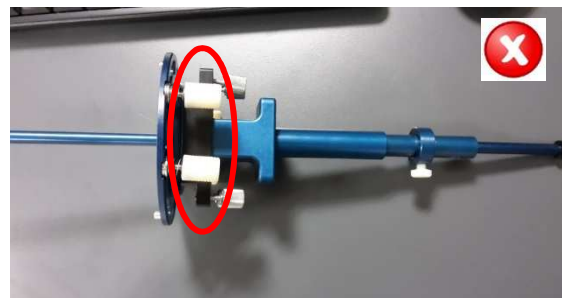
Montage incorrect d'une pîge (« tige centrale ») servant à définir la distance entre la source et la surface d'un fantôme (DSP). Ce mauvais montage a entraîné une erreur de DSP de 6 mm lors du positionnement de la cuve à eau pour l'étalonnage. Ceci a eu pour conséquence une différence systématique de la dose délivrée au patient, dans le sens d'un surdosage, de près de 1%.

Les photos ci-dessous expliquent l'erreur de montage. L'adaptateur (pièce noire entourée en rouge sur la photo) est nécessaire pour faire certaines mesures de profils dans la cuve à eau avec le collimateur de type MLC au CyberKnife. Cet adaptateur n'a pas été démonté lors de la mise en place de la pîge sur le support dédié au collimateur fixe utilisé lors de l'étalonnage.

Montage incorrect de la pîge pour l'étalonnage

- > Montage différent en fonction du type de collimateur utilisé (fixe, IRIS, MLC) :
 - Pas de système indicateur de DSP dédié par collimateur ;
 - Nécessité de démonter / remonter la pige sur différents supports selon le type de collimateur utilisé (fixe, IRIS, MLC) ;
- > Pas d'étiquetage des accessoires ;
- > Pas de détrompeur présent ;
- > Nombreux accessoires de couleurs différentes qui ne correspondent pas forcément aux couleurs mentionnées dans la notice.

- Etiquetage des différents accessoires ;
- Démontage systématique de tous les accessoires après utilisation.
