DIVISION DE CHÂLONS-EN-CHAMPAGNE

Châlons, le 10 août 2011

**OBJET : Inspection n° INSSN-CHA-2011-0169 au CNPE de Chooz  
"Rejets"**

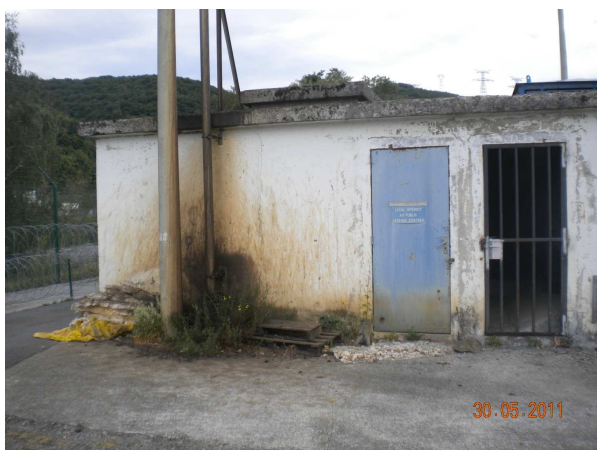
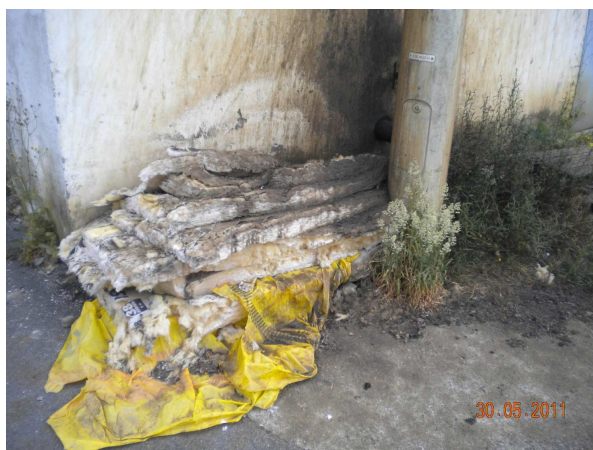
La station SM2 présente un aspect visuel extérieur déplorable.

Des observations similaires relatives à l'état de ce bâtiment ont été formulées par l'ASN dans les lettres de suite des inspections de 2005 et 2008.

Au moment de la visite, la porte à barreaux du local à risque pathogène était ouverte, cadenas cassé, et l'éclairage de ce local était hors service. Le problème de mousse rejetée en toiture par l'évent de la canalisation n'est toujours pas résolu, ce qui contribue à entretenir l'état de dégradation apparent, sans préjuger du risque pathogène lié à la persistance des matières rejetées et/ou à la répétition du phénomène.

**A2. Je vous demande, d'engager un programme de rénovation du bâtiment de la station SM2.**

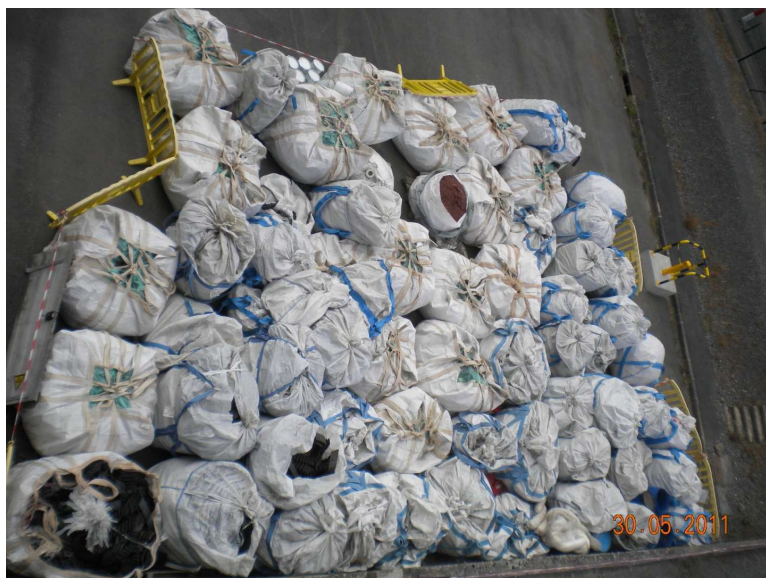
#### Déchets stockés à proximité et sous le bassin froid des aérorefrigérants de la tranche 1 et de la tranche 2.

Les inspecteurs ont constaté qu'une aire de travail importante était dédiée au stockage de déchets en attente de définition d'une filière d'évacuation depuis plusieurs années.

**B3. Je vous demande de me préciser sous quels délais ces déchets seront évacués et quelle est la filière retenue.**

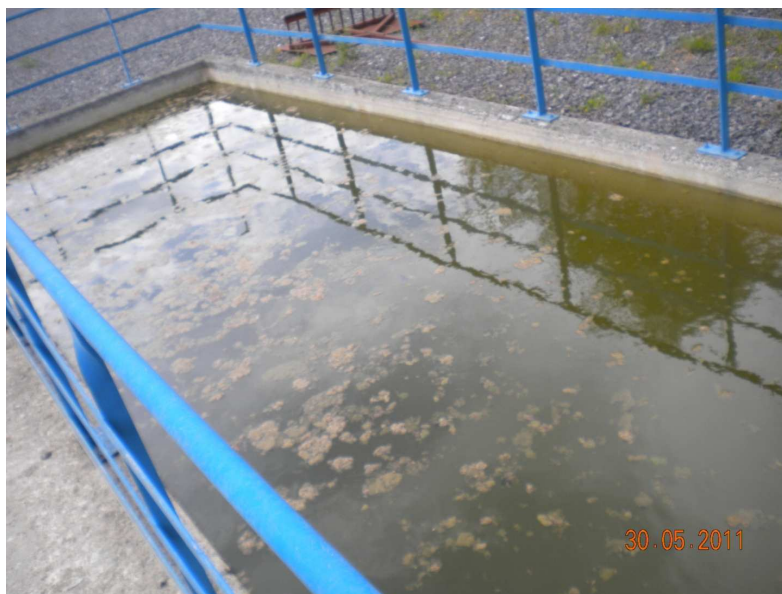
### C1. Eau stagnante dans le bac de rétention à proximité de la station SM1

Les inspecteurs ont constaté un plan d'eau de pluie qui stagne dans une rétention située à proximité de la station SM1. Vous avez indiqué aux inspecteurs que cette rétention n'avait aucune utilité pour l'exploitation de votre installation.
