N/Réf. : CODEP-LYO-2014-040778

**Objet :** Contrôle des installations nucléaires de base  
Centrale nucléaire du Tricastin (INB n°87 et 88)  
Thème : Radioprotection

**Référence à rappeler dans la réponse à ce courrier :** INSSN-LYO-2014-0833

### **SYNTHESE DE L'INSPECTION**

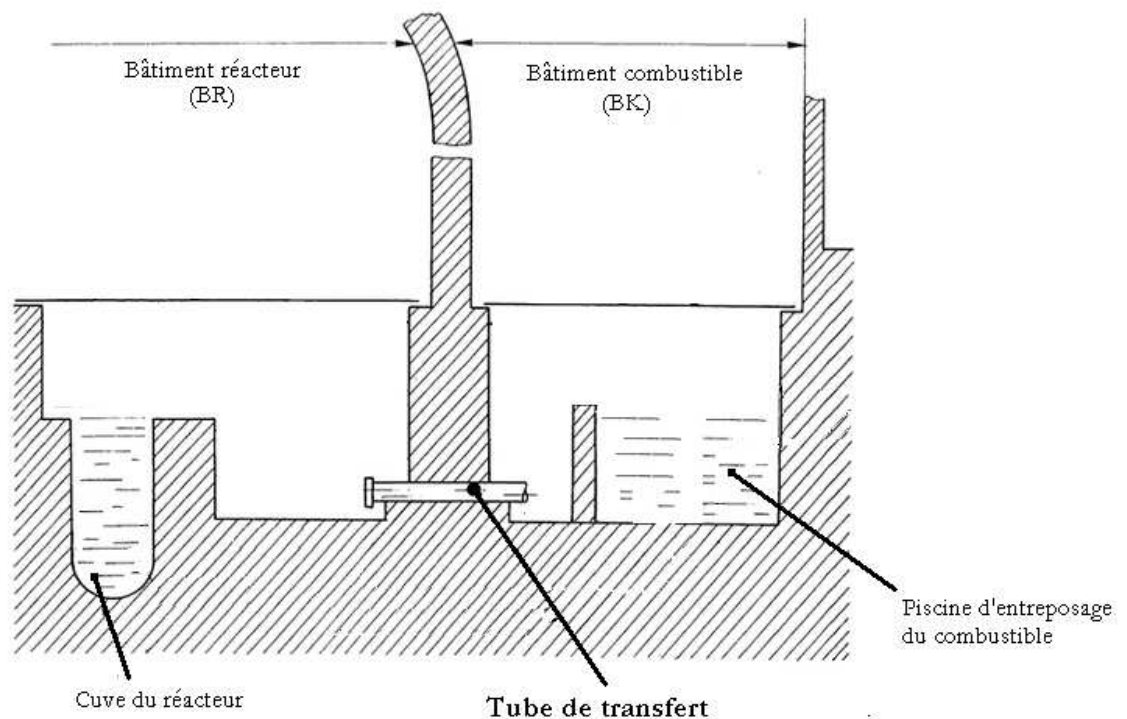
Cette opération se déroule sous eau et le transfert entre les piscines du BR et du BK s'effectue grâce à un « tube de transfert » reliant les deux bâtiments.

Lorsque le réacteur est en fonctionnement la piscine du BR est vide alors que celle du BK est pleine. L'exploitant garantit donc l'étanchéité du tube de transfert grâce à un obturateur (ou « tape »), qui est démonté en début d'arrêt pour permettre de décharger le combustible et remis en place en fin d'arrêt après rechargement du combustible dans la cuve du réacteur.

La pose de cette tape est une opération manuelle, qui nécessite l'intervention de deux agents au fond de la piscine du BR, lorsque cette dernière est vidangée.
