LA REVUE
DE L'AUTORITÉ
DE SÛRETÉ
NUCLÉAIRE
N°107
OCTOBRE 95

Dossier :
Les réacteurs en construction
le palier N 4

Les réacteurs en construction le palier N4

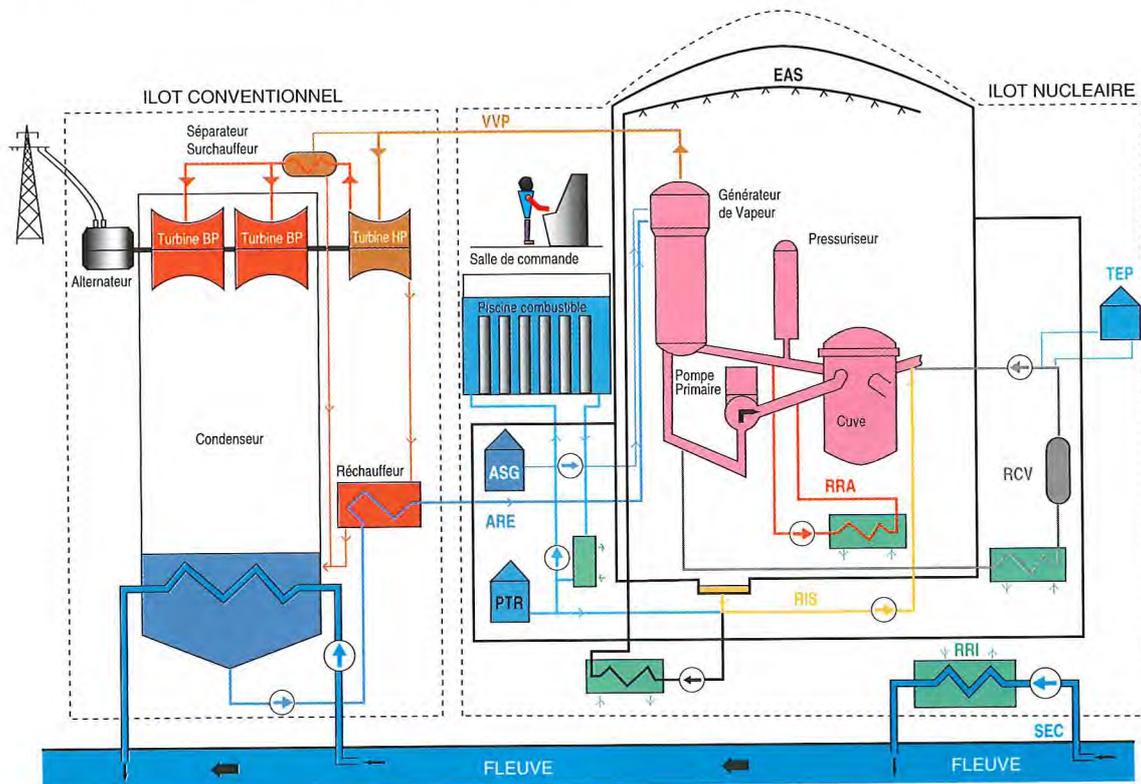
Schéma de principe d'un réacteur à eau sous pression

ABRÉVIATIONS UTILISÉES DANS LE SCHÉMA DE PRINCIPE D'UN RÉACTEUR À EAU SOUS PRESSION

ARE	circuit d'eau alimentaire normal des générateurs de vapeur	RRI	circuit de réfrigération intermédiaire
ASG	circuit d'eau alimentaire de secours des générateurs de vapeur	SEC	circuit de refroidissement des échangeurs RRI
EAS	circuit d'aspersion dans l'enceinte	TEP	traitement des effluents primaires
PTR	circuit de traitement et de réfrigération de l'eau des piscines	VVP	vapeur vive principale
RCV	circuit de contrôle chimique et volumétrique	Turbine BP	turbine basse pression
RIS	circuit d'injection de sécurité	Turbine HP	turbine haute pression
RRA	circuit de refroidissement à l'arrêt du réacteur

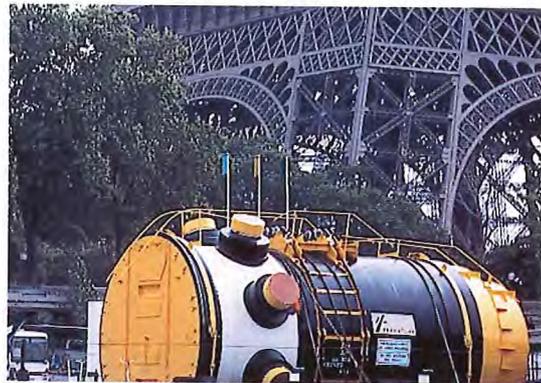
Leur conception a visé à en accroître les performances : un meilleur rendement avec, à la sortie, une vapeur de meilleure qualité. Ceci a notamment entraîné une plus grande compacité des tubes d'échange de chaleur du générateur, disposés suivant un pas triangulaire et non plus carré.

- le plus faible volume d'eau du côté du circuit secondaire est défavorable en cas d'accident (notamment en cas de rupture d'un tube de générateur de vapeur) ;
- la plus grande compacité, réduisant l'espace entre les tubes, rend plus difficile le contrôle visuel et les opérations de nettoyage de la plaque tubulaire, zone sensible à la corrosion du fait des dépôts qui viennent s'y accumuler.

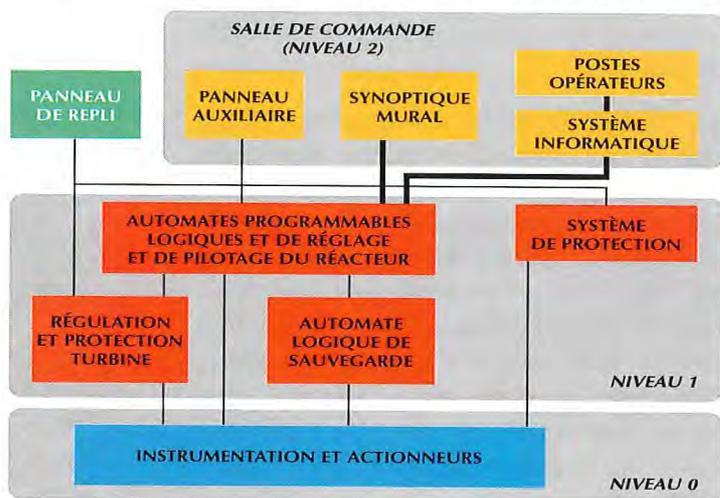
Architecture du contrôle-commande du palier N4

En 1990, EDF a décidé l'abandon du projet Controbloc P20 et a décidé d'utiliser un produit existant sur le marché, ce qui était possible en répartissant sur plusieurs machines les différentes fonctions prévues. Ce produit devait toutefois être assez performant pour permettre de conserver l'informatisation de la salle de commande, tout en étant suffisamment simple pour pouvoir être qualifié dans les délais que s'était fixés EDF. C'est l'automate Contronic E, développé par Hartmann et Braun, qui a été retenu.

Compte tenu de l'ampleur de l'innovation introduite par EDF dans le contrôle-commande, la DSIN a voulu compléter les expertises techniques dont elle disposait en tirant parti de l'expérience des autres industries mettant en œuvre des matériels informatiques. A cet effet, la DSIN s'est appuyée dans son examen sur un groupe de travail d'experts français appartenant à des secteurs industriels tels que l'aéronautique ou les transports ferroviaires.

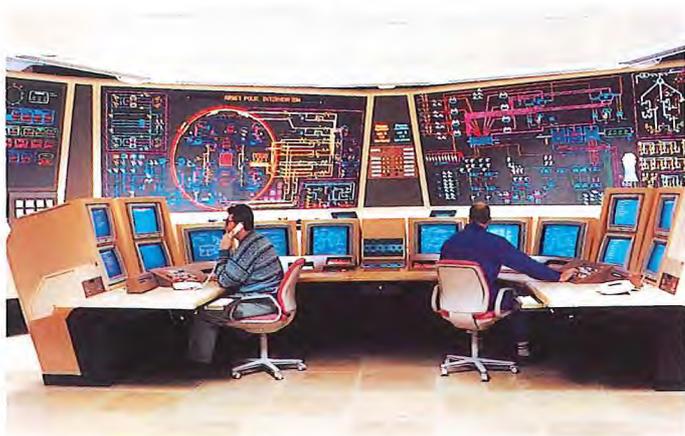
Salle de commande de Chooz B

De même, si un capteur d'état (pression, température, niveau...) ne fonctionne plus, une fiche technique informatisée permet de savoir pourquoi le capteur est invalide, c'est-à-dire si c'est l'instrument lui-même qui est

en panne, ou bien son alimentation électrique, ou encore une carte dans l'armoire de contrôle-commande. C'est un avantage considérable pour la maintenance.

Par cette aide des ordinateurs qui gèrent la présentation des informations de manière claire, précise et accessible, l'homme reste constamment maître de la conduite de la centrale.

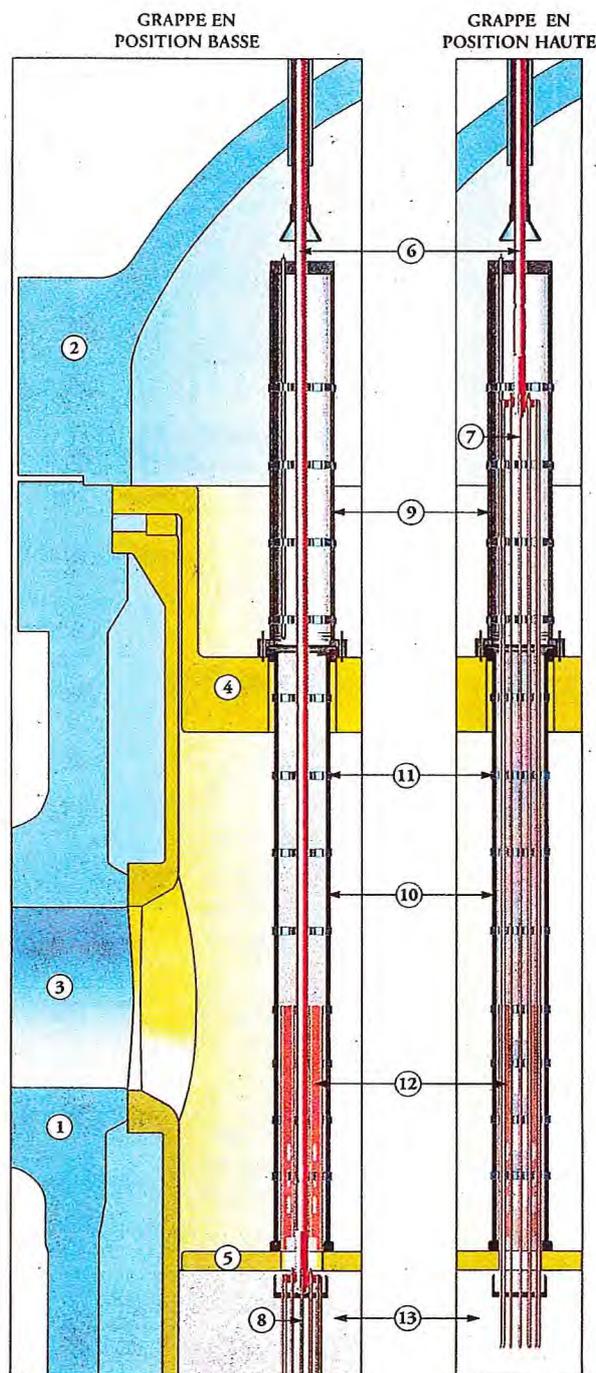
GUIDAGE DES GRAPPES DE CONTROLE DE DAYA BAY

- ① Cuve
- ② Couvercle de cuve
- ③ Tubulure de sortie de la cuve
- ④ Plaque support des guides de grappe
- ⑤ Plaque supérieure de cœur
- ⑥ Tige de commande de grappe
- ⑦ Grappe de contrôle en position haute
- ⑧ Grappe de contrôle en position basse
- ⑨ Guide de grappe supérieur
- ⑩ Guide de grappe inférieur
- ⑪ Carte de guidage
- ⑫ Dispositif de guidage continu
- ⑬ Cœur de réacteur

Le jeu de guides de grappes N4 modifié en vue du premier cycle de Chooz B1 sera disponible à la fin du mois d'octobre 95. Il est réalisé à partir du jeu de guides fabriqué pour Civaux 1. Il sera mis en place sur Chooz B1

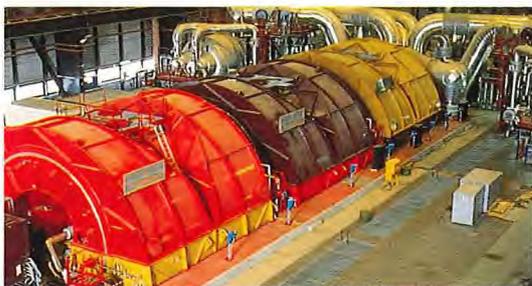
Centrale de Chooz : turbine Arabelle

On cite souvent, parmi les évolutions introduites sur N4, les modifications sur les pompes primaires et les générateurs de vapeur, la mise au point de la turbine Arabelle ou la salle de commande informatisée.
